Zustandsbericht / Minderwertgutachten

IZ WF5403

WVWZZZ3XX12345678

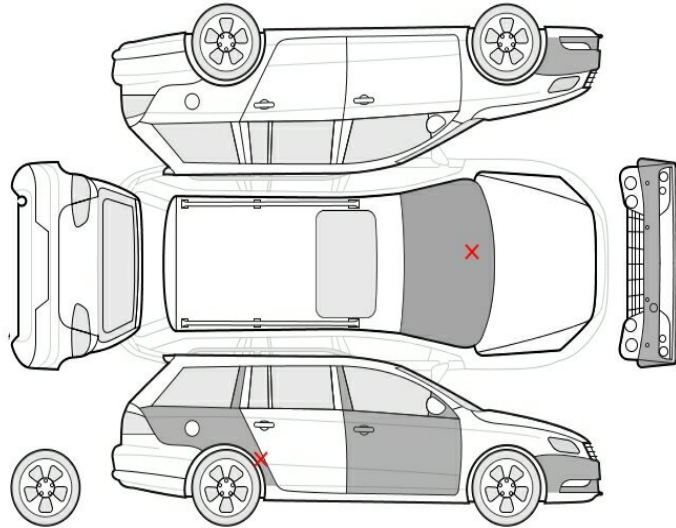
Nicht akzeptierter Zustand / Ausstehende Reparaturen

Bezeichnung des Schadens / Rep.-Weg	Rep.Kost Anrechnung		Minderwert in EUR	
	brutto		brutto	netto
1. Frontscheibe, Steinschlag, erneuern	647	voll	-647	-543,70
2. Seitenteil hinten rechts, eingedellt, drücken	73	voll	-73	-61,34
3. Tür vorne rechts Lackierung, zerkratzt, lackieren mit Lackaufbau	568	anteilig	-335	-281,51
4. Lackvorbereitung	200	voll	-200	-168,07
Rep.Kosten insgesamt / Minderwert	1.488		-1.255	-1.054,62
