# Bewertungskriterien für klassische Fahrzeuge

DEKRA Classic Services

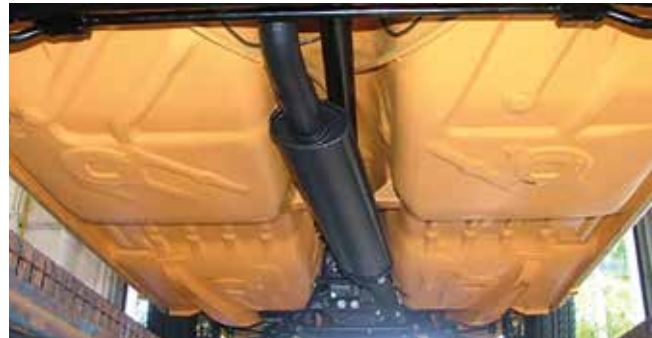
### Note 1:

#### Einwandfreier Zustand

Makellos, keine Instandsetzungsspuren oder Verformungen

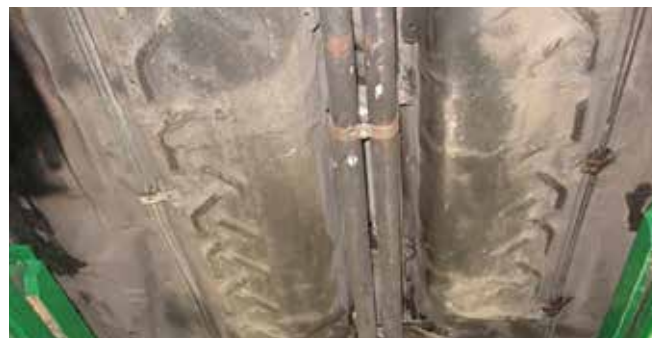
### Note 3:

#### Gebrauchter Zustand

Geringer Korrosionsansatz, flächige Schmutzanhaftungen, erkennbare fachgerechte Instandsetzungen

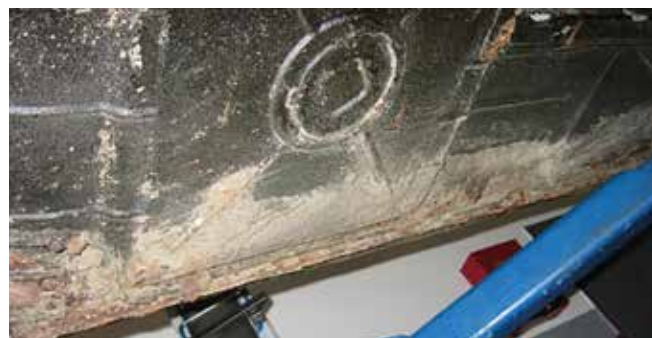
### Note 4:

#### Verbrauchter Zustand

Überdurchschnittliche Gebrauchsspuren und Korrosionsansätze bis geringe Durchrostungen

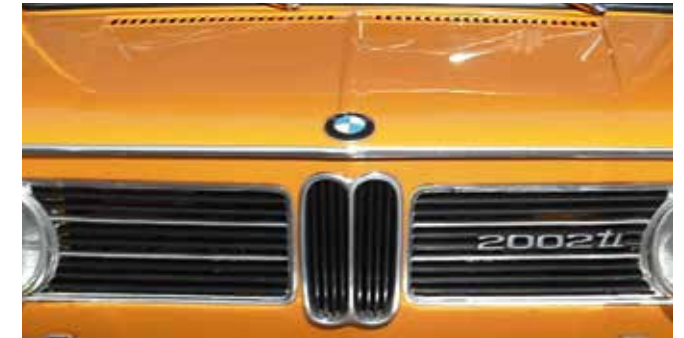
### Note 1:

#### Einwandfreier Zustand

Makellos, keine auffällige erhöhte Lackschichtdicke

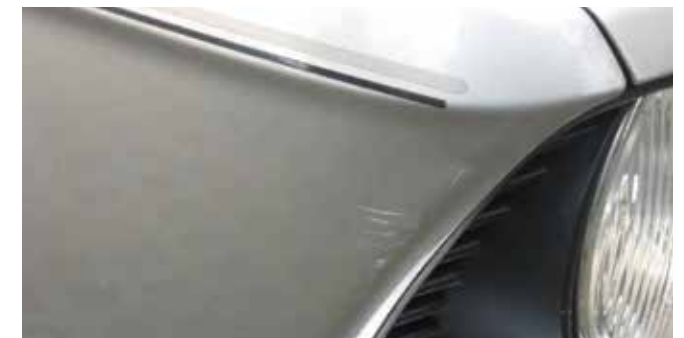
### Note 3:

#### Gebrauchter Zustand

Kleinere Kratzer und Steinschlagschäden, die das Gesamtbild nicht beeinträchtigen, stellenweise matte Bereiche, auch in Verbindung mit deutlich erhöhter Lackschichtdicke

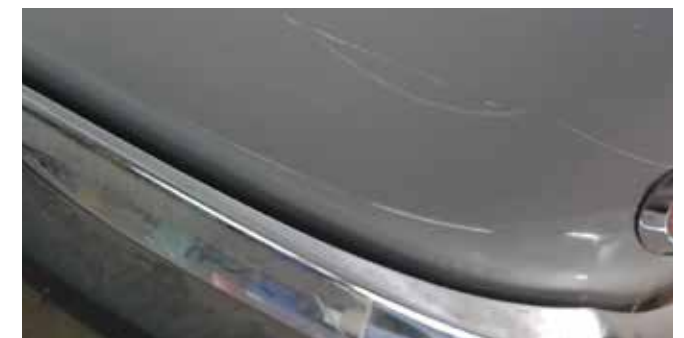
### Note 4:

#### Verbrauchter Zustand

Deutliche erkennbare erhöhte Lackschichtdicken, unebener Lackaufbau, auffällige Kratzspuren, matte Bereiche, Ausbesserungen, vereinzelt Unterrostungen/Blasenbildungen

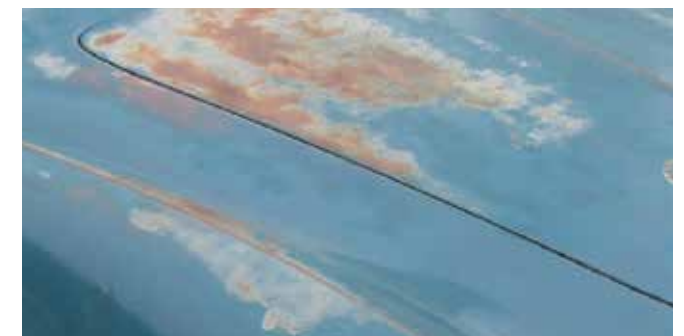
### Note 5:

#### Restaurierungsbedürftiger Zustand

Grundierung erkennbar, unterrostet, Lack teilweise nicht vorhanden, matt oder zerkratzt

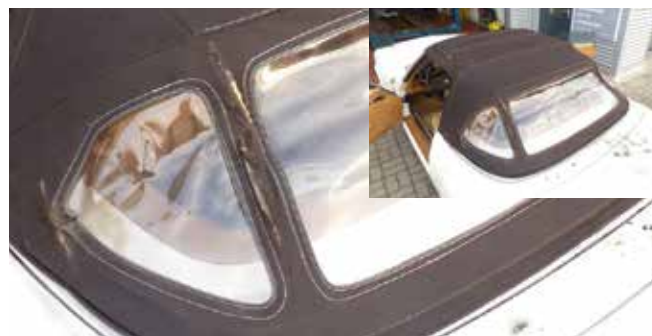
### Note 5:

#### Restaurierungsbedürftiger Zustand

Risse und Beschädigungen, eingeschränkte Funktion, Fehlteile

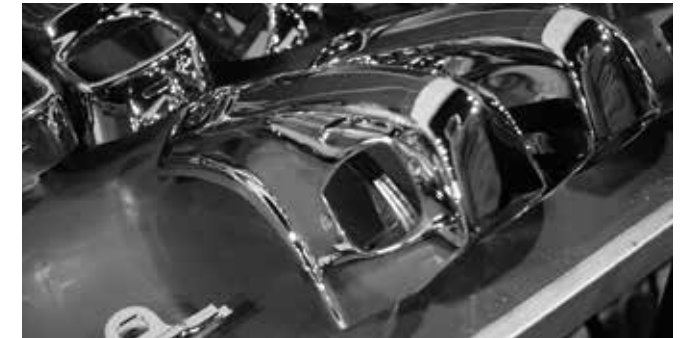
### Note 1:

#### Einwandfreier Zustand

Makellos, fachgerecht montiert

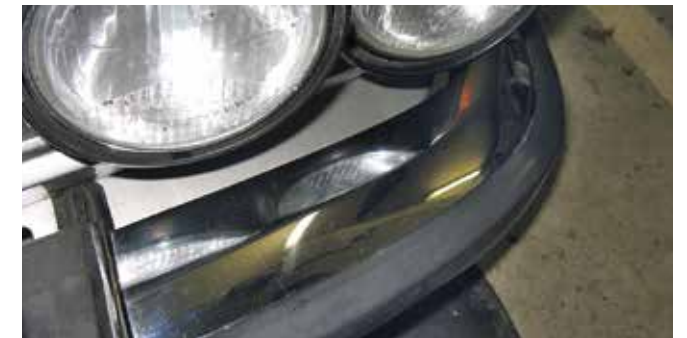
### Note 2:

#### Guter Zustand

Nur geringste Kratzer, guter Glanz, keine Korrosion oder Dellen

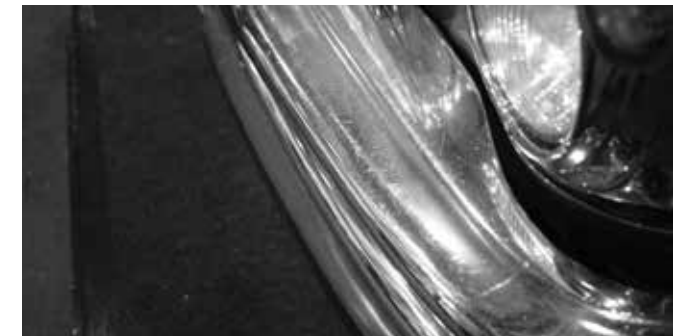
### Note 3:

#### Gebrauchter Zustand

Vereinzelt geringe Dellen, Kratzer, kleinere Aufblühungen, nur etwas matte Oberfläche

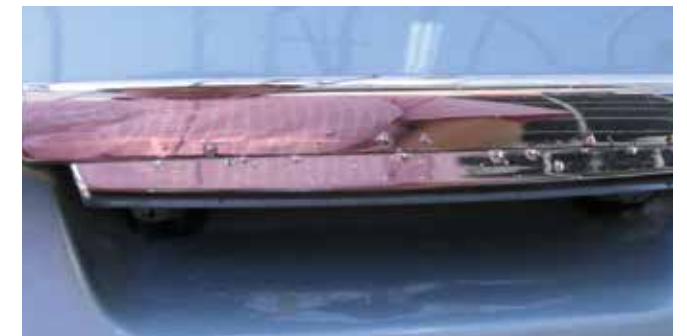
### Note 4:

#### Verbrauchter Zustand

Chromschicht erkennbar aufgeblüht, flächig matte Bereiche, Verformungen

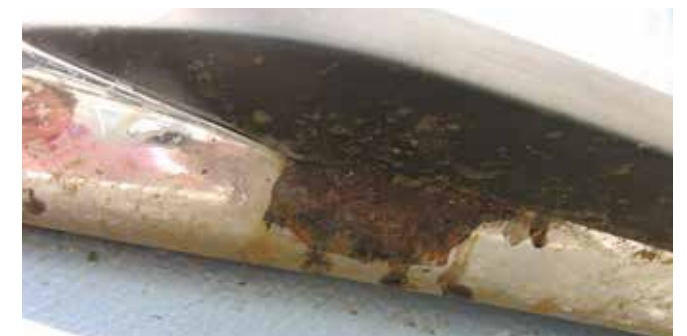
### Note 5:

#### Restaurierungsbedürftiger Zustand

Deutlich verwittert, Korrosion, kein Glanz, verformt

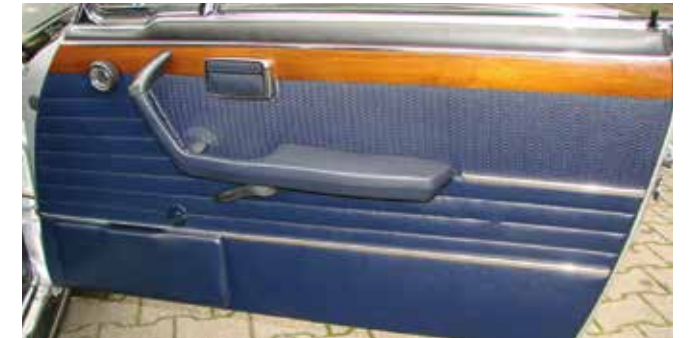
### Note 1:

Einwandfreier Zustand

Makellos

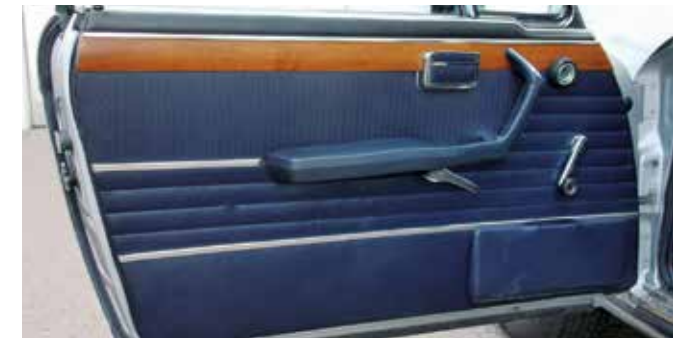
### Note 2:

Guter Zustand

Mit geringen Gebrauchsspuren, fachgerecht montiert

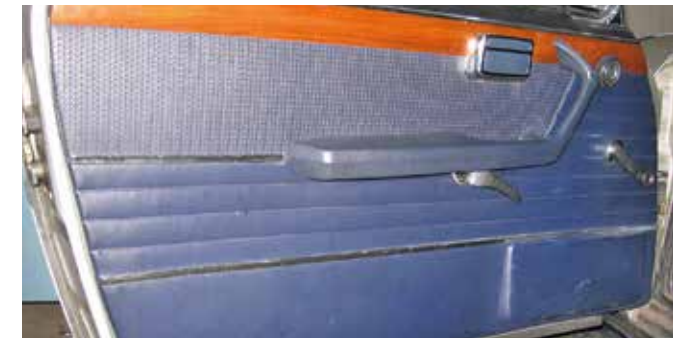
### Note 3:

Gebrauchter Zustand

Kratzer, Bezug teilweise wellig, Zierleisten mit kleineren Schäden durch Nutzung

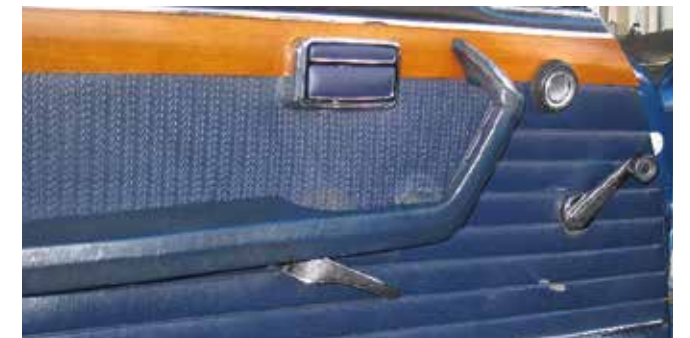
### Note 4:

Verbrauchter Zustand

Bezug mit Verschleiß und Verfärbungen, Polsterung ungleichmäßig, Zierleisten beschädigt, zusätzliche Befestigungsschrauben

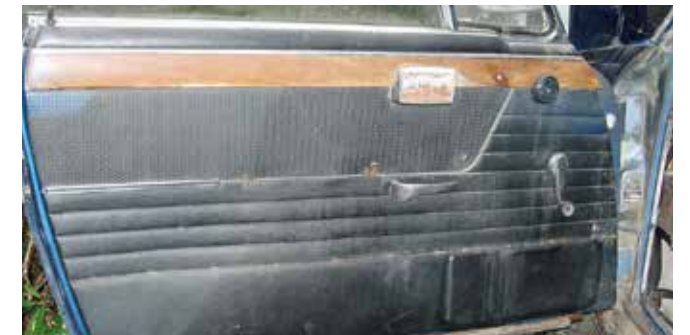
### Note 5:

Restaurierungsbedürftiger Zustand

Fehlteile, Risse, Schimmel, aufgequollen, beschädigt, Farbnebel

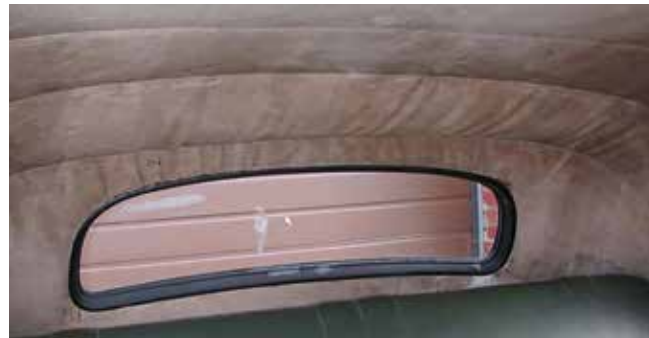
### Note 4:

Verbrauchter Zustand

Starke Verfärbungen/Verunreinigungen, Ablösungen, Beschädigungen, deutliche Spuren der Jahre und des Gebrauchs, Risse, kleinere Löcher

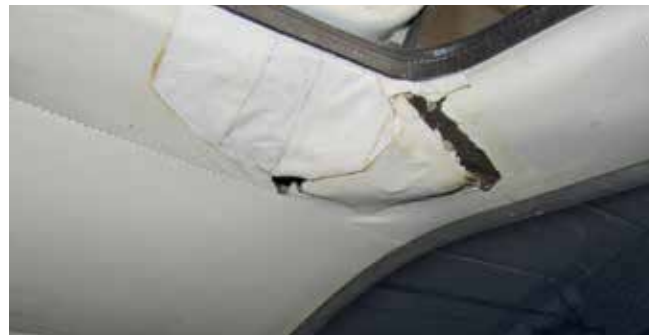
### Note 5:

Restaurierungsbedürftiger Zustand

Größere Löcher und Risse, großflächige Verfärbungen, starke Verschmutzungen

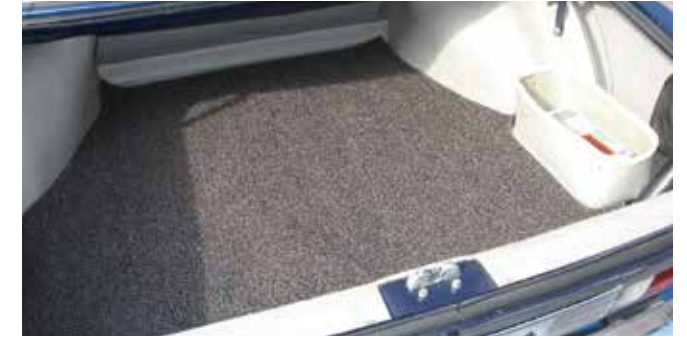
### Note 1:

Einwandfreier Zustand

Makellos und vollständig

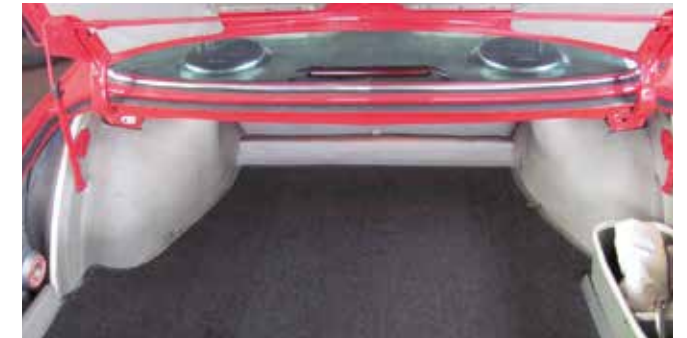
### Note 2:

Guter Zustand

Geringe Gebrauchsspuren, aber vollständig

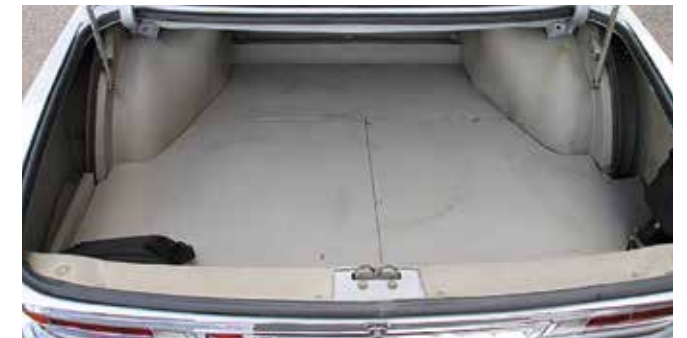
### Note 3:

Gebrauchter Zustand

Wenige Nutzungsspuren, nur kleinere Beschädigungen oder Verfärbungen

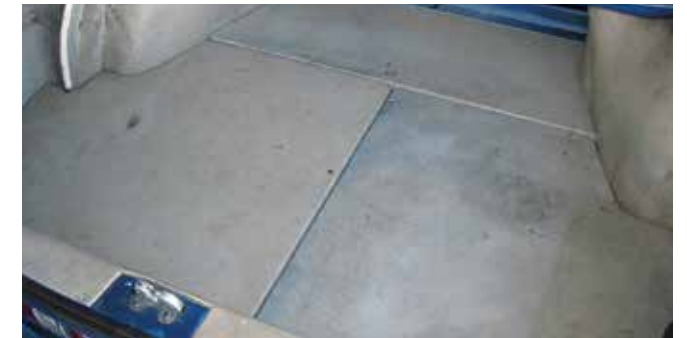
### Note 4:

Verbrauchter Zustand

Farbnebel, Beschädigungen, Stockflecken, Oberflächenkorrosion, Fehlteile

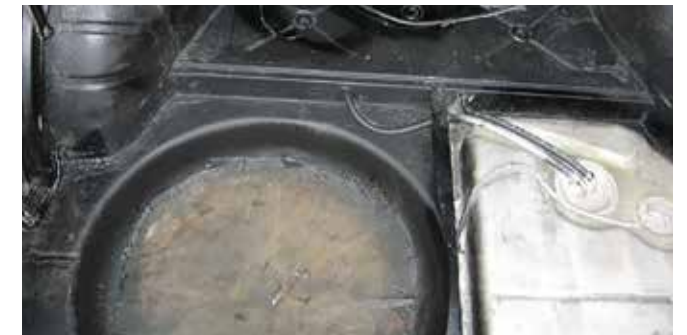
### Note 5:

Restaurierungsbedürftiger Zustand

Mehrere Fehlteile, schlechte, unfachgerechte Reparaturmaßnahmen

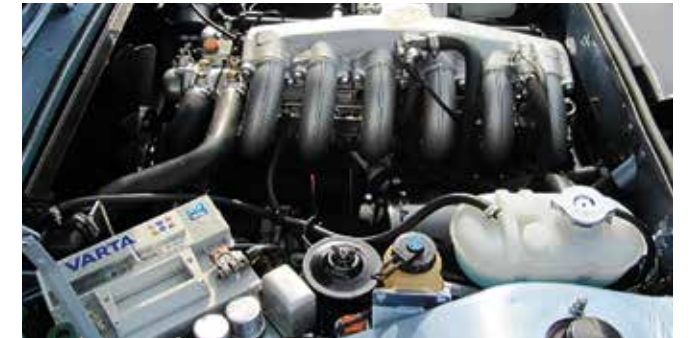
### Note 1:

#### Einwandfreier Zustand

Makellos, keine Nutzungsspuren

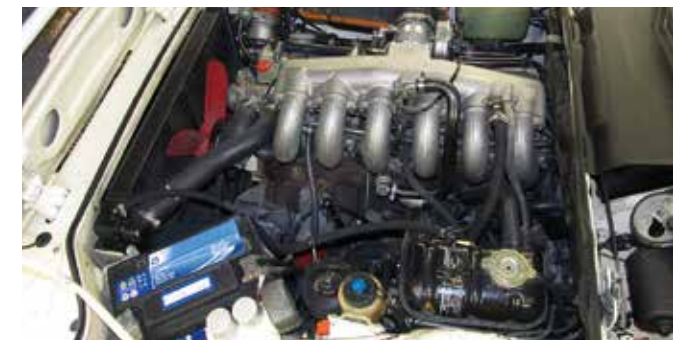
### Note 2:

#### Guter Zustand

Geringe Gebrauchsspuren, keine Farbablösungen, nur geringer Verschleiß und kaum Beschädigungen, Leitungen/Schläuche fachgerecht verlegt, keine Undichtigkeiten

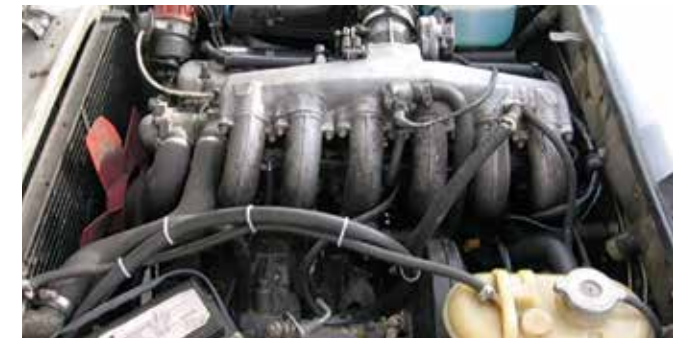
### Note 3:

#### Gebrauchter Zustand

Geringe Korrosion, geringe Undichtigkeit oder Farbablösung, Ölanhaftungen in geringem Umfang, keine auffällige Geräuscentwicklung, höhere Laufleistung ohne Nachweis der Instandsetzung

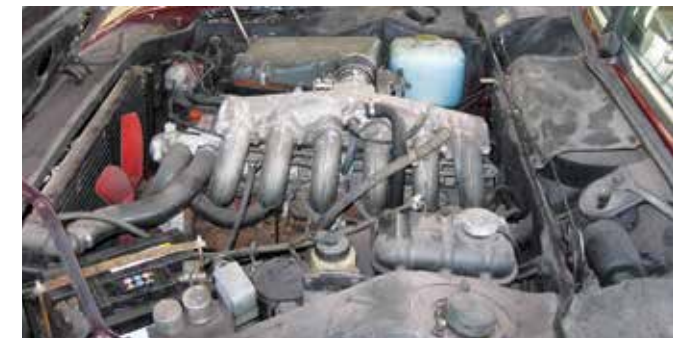
### Note 4:

#### Verbrauchter Zustand

Undichtigkeiten, Ablagerungen, Korrosion, rissige Schläuche, erhöhte Laufgeräusche

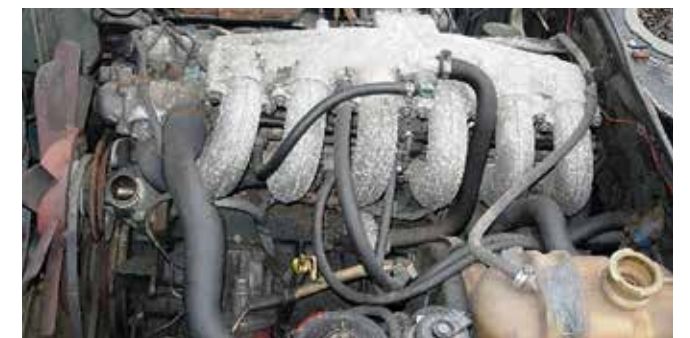
### Note 5:

#### Restaurierungsbedürftiger Zustand

Verschleiß deutlich erkennbar, Fehlteile, nicht gebrauchsfähig

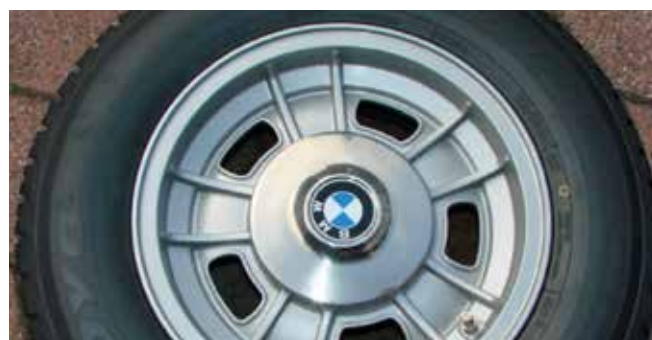
### Note 1:

#### Einwandfreier Zustand

Makellos, auch bei intensiver Prüfung keine Mängel erkennbar: keine Restspuren von Auswuchtgewichten, keine Korrosion oder Beeinträchtigung der Oberfläche

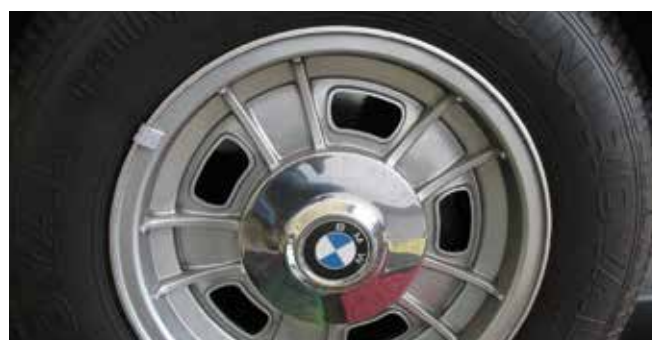
### Note 2:

#### Guter Zustand

Geringe Gebrauchsspuren, wenige kleine Lackmängel, geringe Verschmutzungen, keine Korrosion, keine Spuren alter Auswuchtgewichte

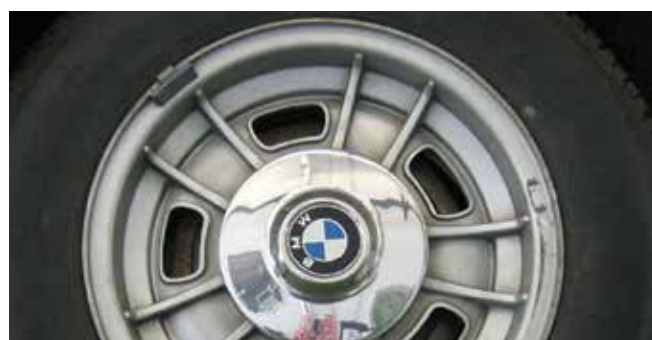
### Note 3:

#### Gebrauchter Zustand

Kleinere Kratzer und Abschürfungen, geringe Korrosionsspuren, wenige Spuren von Auswuchtgewichten

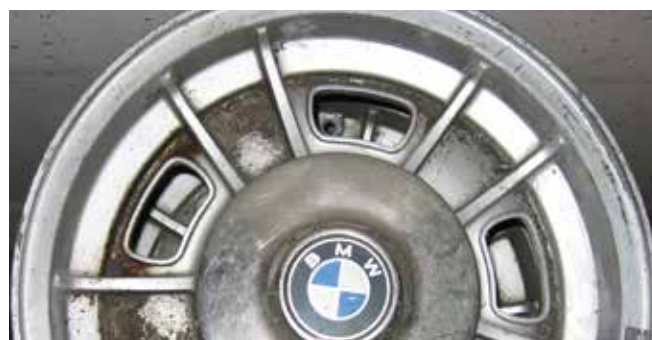
### Note 4:

#### Verbrauchter Zustand

Lackierung beschädigt, Aufblühungen/Korrosion, umfassende Aufarbeitung notwendig, Felgenhorn beschädigt

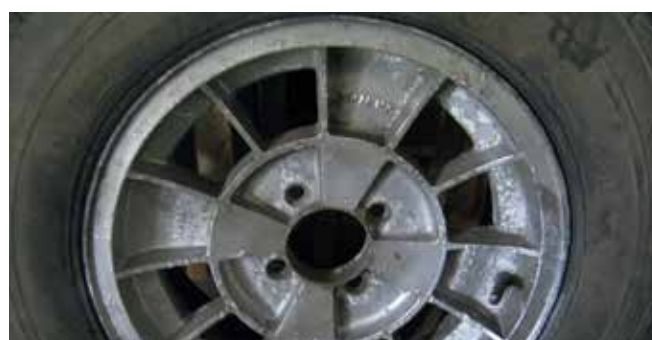
### Note 5:

#### Restaurierungsbedürftiger Zustand

Großflächige Korrosion und/oder Verformungen, Materialausbrüche, Nutzung im Straßenverkehr nicht zulässig
